# Hospitalsenheden Horsens. Nye Nord.

Indeklimatest  
Testparadigmer & Testskemaer

AUDITORIET

Testskema nr. 2.4.1Gb: Kontrol af indeklimastyringer via fremprovokeret belastning: Sommertest					
Auditoriet, forsynet fra VE01				Dato	Testansvarlig
Verificering af at testens forudsætninger er opfyldt. Fagtilsyn dokumenterer til Cx-org.					
		OK	Fejl	Ufuldstændig	Noter

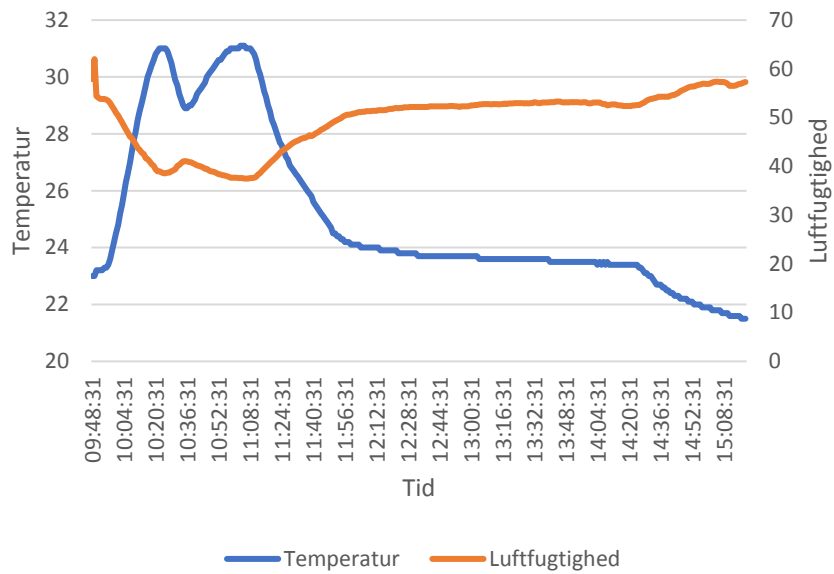
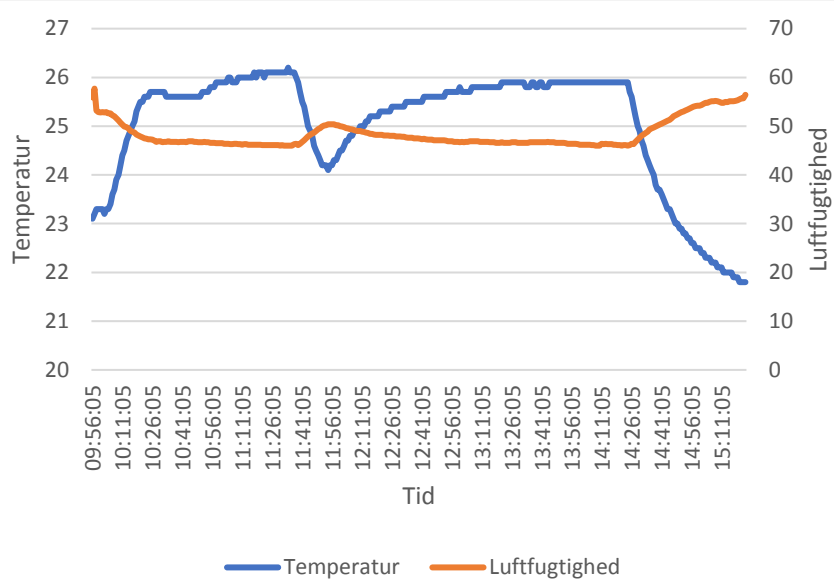
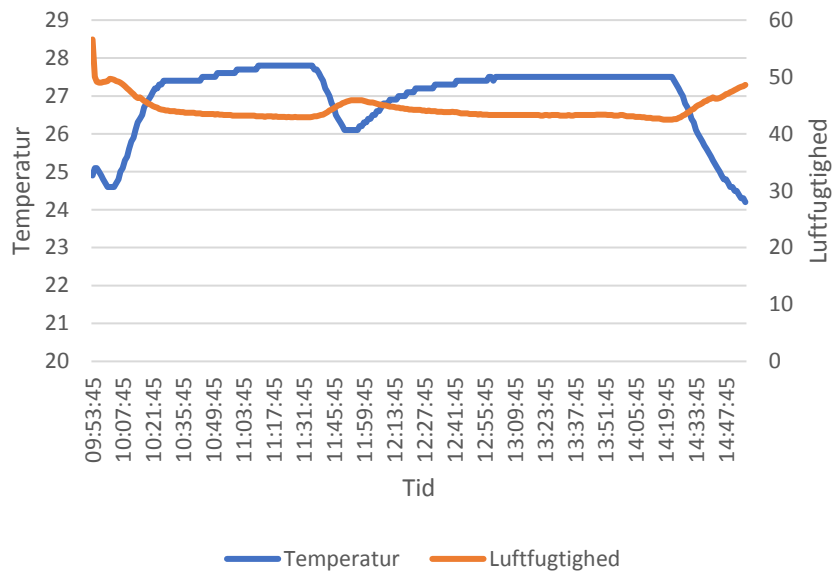
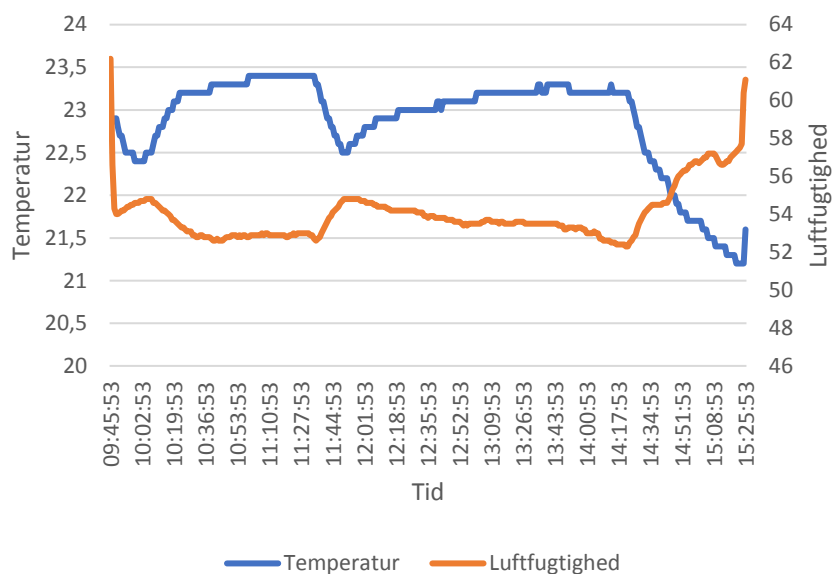
Det er meget tydeligt at se hvordan reguleringen reagerer på at belastningen tages af i blot 20 minutter. Det er også tydeligt at se hvor stor forskel der er i temperaturfordelingen. Logger 1 har været udsat for direkte sollys ved de meget høje temperaturer, så det skal fraregnes. Men logger 3 har været placeret lige ved rumføleren, og viser op til 28 °C, hvor logger 4 ved bunden af lokalet er på højst 23,5. Det er subjektivt som om forskellen er meget større når man er i lokalet.

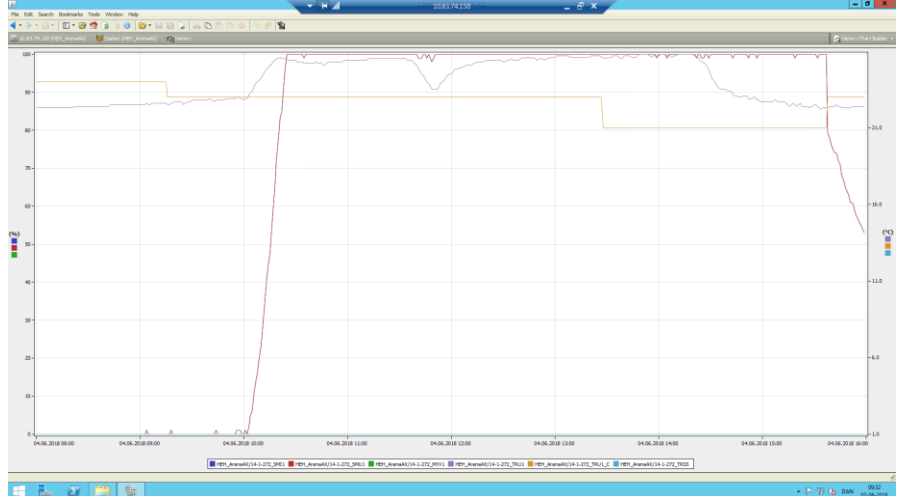
<p><b>Logninger i rummet via CTS</b></p>

<p><b>Bemærkninger:</b></p>	<p>Det samme mønster ses af den interne kurve, dog er den målte temperatur afvigende fra de loggere som var i rummet. Det må anbefales at tjekke rumfølerens visning mod et kalibreret termometer ved den temperatur, som skal være det fremtidige setpunkt. Der er en permanent afvigelse fra setpunktet som er for stor (2 °C).</p>
<p><b>Logninger af anlæg via CTS</b></p>

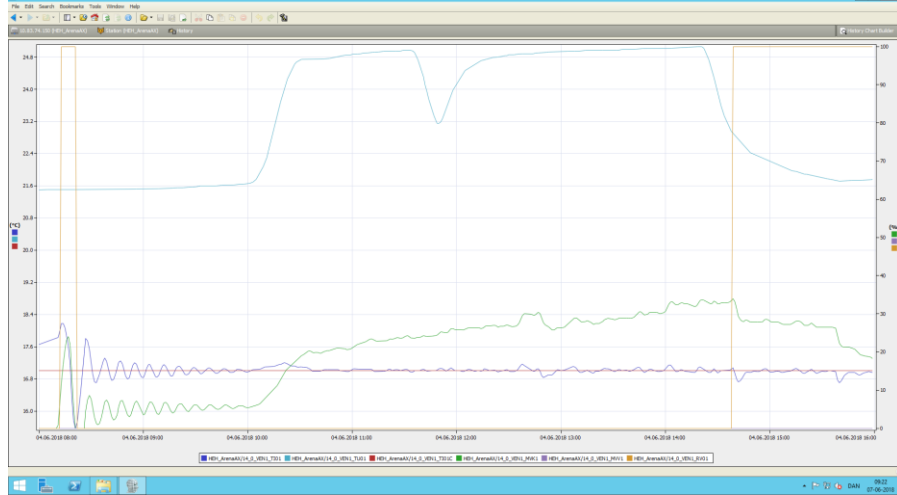
<p><b>Bemærkninger:</b></p>	<p>Køleventilen pendler ganske meget ved opstarten. Til gengæld er reguleringen af indblæsningsluften ganske god og stabil ved stigende belastning.</p>
<p><b>Måling af lufthastigheder</b></p>

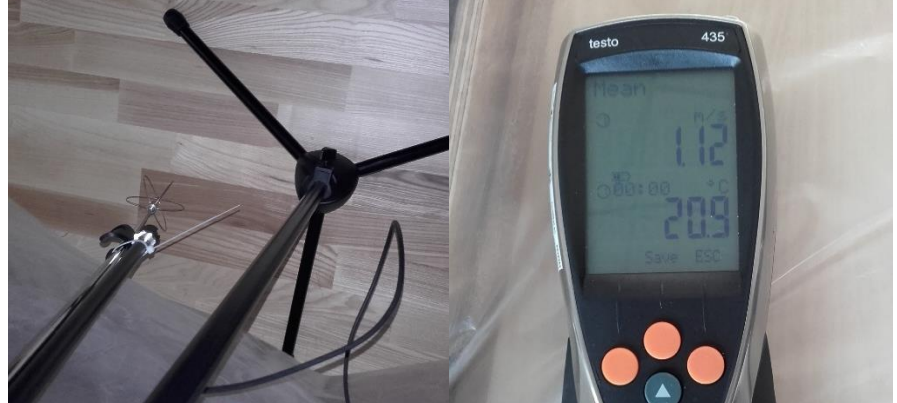
<p>Måling ved gulvet, midlet over 5 minutter, der er en meget høj lufthastighed. Der er målt forskellige steder. Dette er ved en plads hvor der er indblæsningsrist under sædet. Måleproben er placeret tæt på foran placerede sæde, altså hvor man vil have fødderne ved normal siddestilling. Ved de pladser, hvor der ikke er indblæsningsrist, er hastigheden stadig høj, omkring de 0,4 m/s. Arbejdstilsynets krav for maksimal luftbevægelse ved faste arbejdspladser er 0,15 m/s. Disse gælder ikke i dette rum, men kan dog give en målestok for hvor langt vi er over.</p>	
<p><b>Måling af lufthastigheder</b></p>

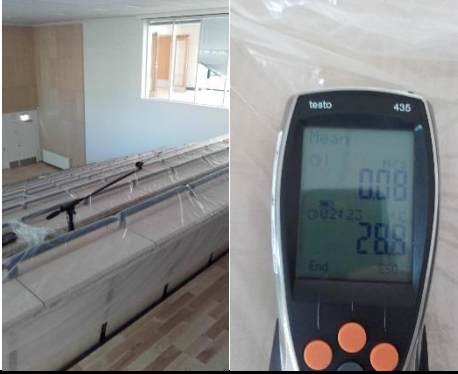
<p>Måling i hovedhøjde, meget lav lufthastighed og meget høj temperatur. Forskellen fra fod til hoved er næsten 8 °C, hvilket er langt over normale indeklimakrav.</p>	
<p><b>Konklusion af test</b></p>	<p>Testen er ikke bestået.</p>	
	<p><b>Måling udført af:</b> Torben Brølling Jesper Tanggaard</p>	<p><b>Dato:</b> 04-06-2018</p>
