# Hospitalsenheden Horsens. Nye Nord.

Indeklimatest  
Testparadigmer & Testskemaer

AUDITORIET

Testskema nr. 2.4.1Gb: Kontrol af indeklimastyringer via fremprovokeret belastning: Sommertest					
Auditoriet, forsynet fra VE01				Dato	Testansvarlig
Verificering af at testens forudsætninger er opfyldt. Fagtilsyn dokumenterer til Cx-org.					
		OK	Fejl	Ufuldstændig	Noter

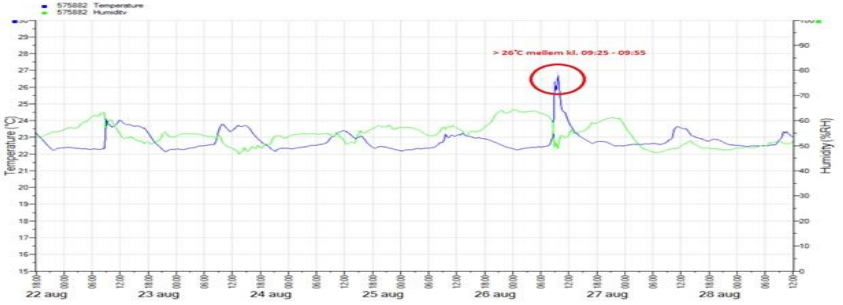
<p>Acceptkriterium</p>	<p>Testens resultat accepteres, hvis lograpporterne viser at:</p> <ul style="list-style-type: none"> <li>Målingerne stemmer overens med de stillede krav i indeklima simuleringen</li> </ul>	<p>(ENT) (Cx)</p>
<p>Eksempel på en måling af indeklimaet med temperatur og fugt, hvor testens resultat viser en overskridelse af rumtemperaturen</p>
